数字化陶瓷机械生产厂房建设项目

水土保持监测总结报告

广东科达洁能股份有限公司

二〇一八年一月

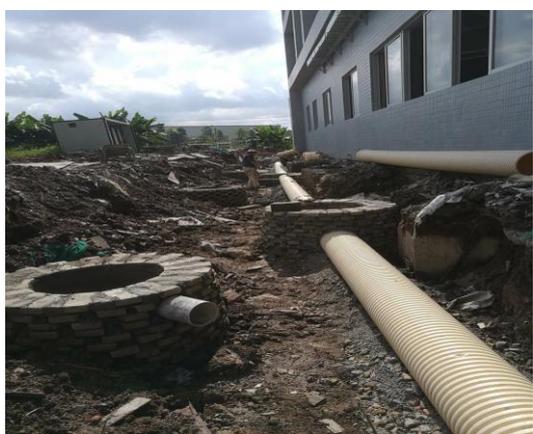
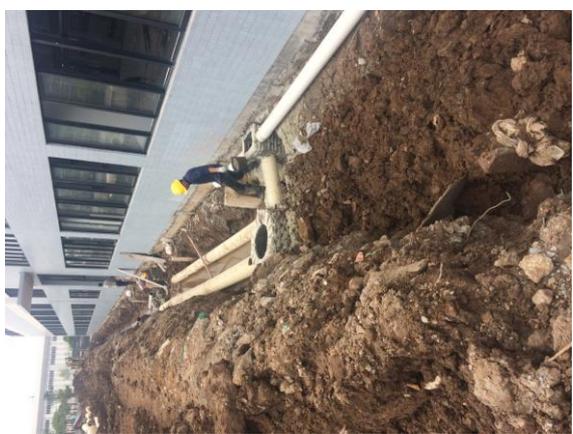
本工程水土保持工程措施主要对施工场地进行表土剥离及表土回覆，根据现场监测及查阅主体工程设计、施工、监理等相关资料，本项目完成的水土保持工程措施有：项目区内排水管网 315m，完成的水土保持工程措施基本按照水土保持方案设计要求实施，复核水土保持要求。

雨水管网敷设	雨水管网敷设

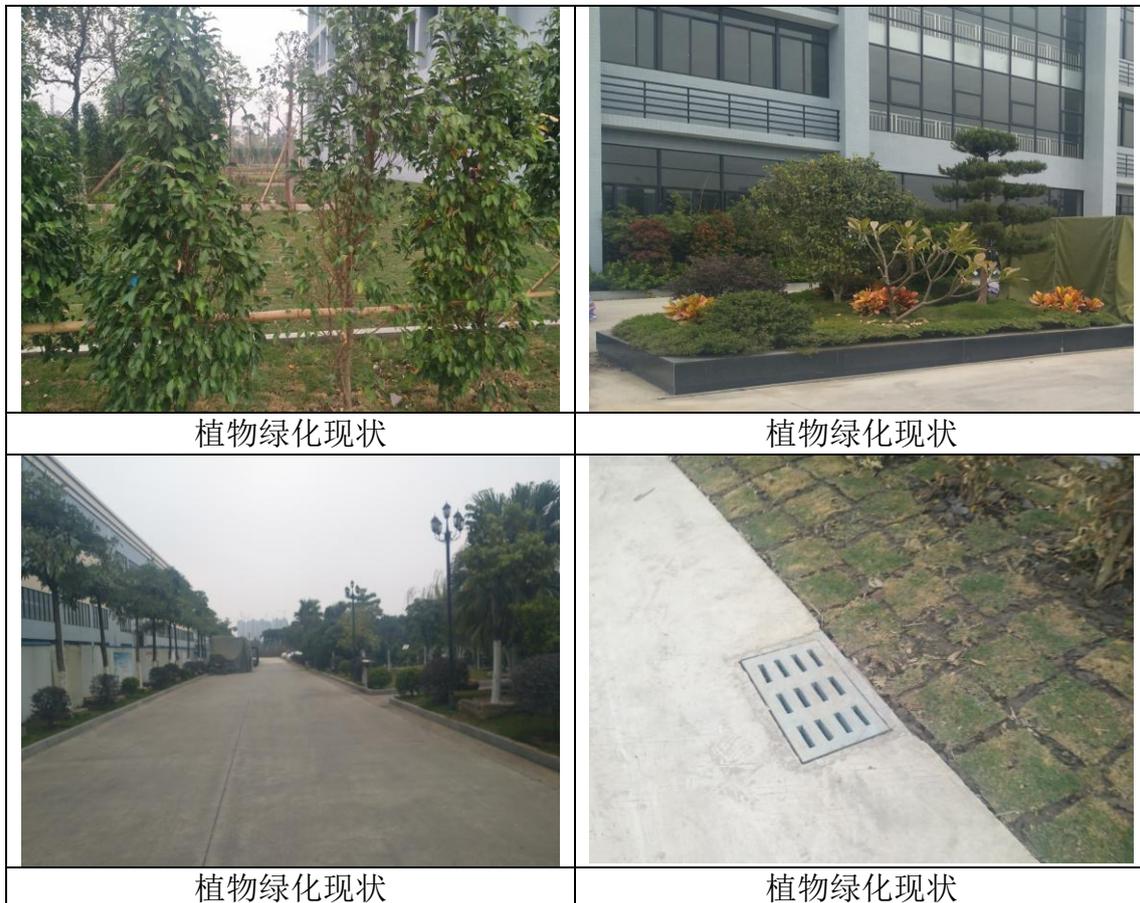
2017年11月开始施工，2018年1月实施完成，根据现场查勘，已完成的植物措施成活率较高，林草植被覆盖率可达99%以上。

根据资料统计，本工程实施的水土保持植物措施有植草砖 0.05hm^2 ，园林绿化 0.21hm^2 。本工程植物措施照片如下：

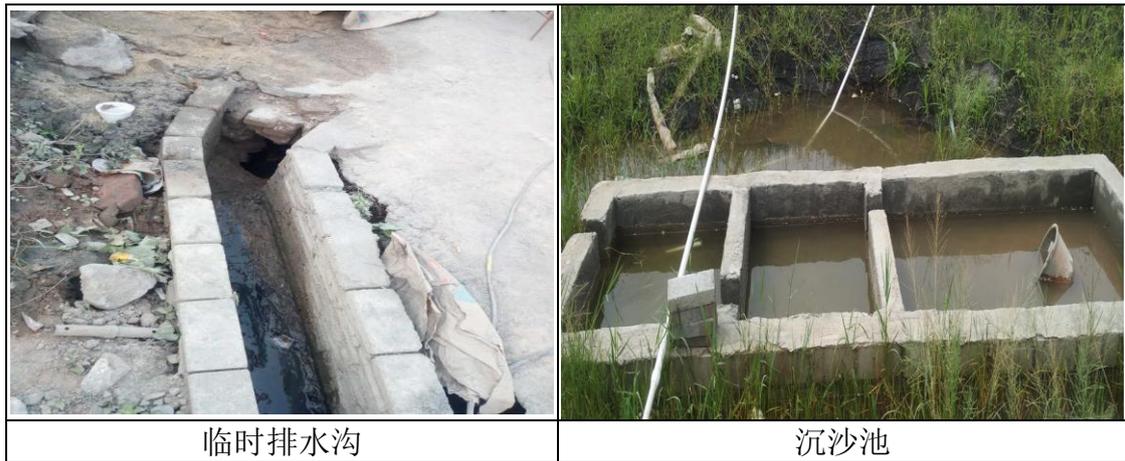
4.3 临时防治措施监测结果
